Assunto: Relatório de Manutenção Preventiva

Conforme disposto no contrato acima referenciado, estamos enviando, anexo à presente, o **Relatório de Manutenção Preventiva RMP 002/23**, descrevendo as ações desenvolvidas na visita técnica efetuada em 16.01.23 nas dependências desse escritório.

RELATÓRIO DE VISITA TÉCNICA

Data	18/01/2023
Número	RMP 002/23

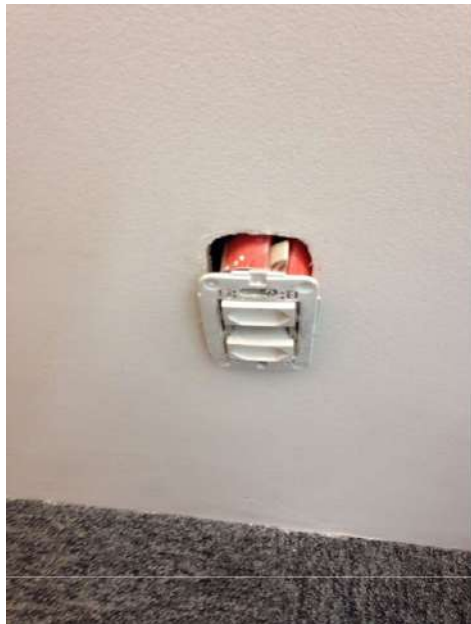
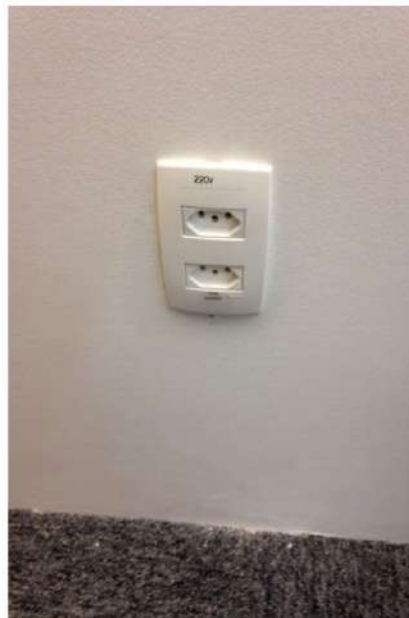
Item 1

- Foi reparada a fixação de uma tomada em parede de *drywall*, localizada em frente à sala da copiadora

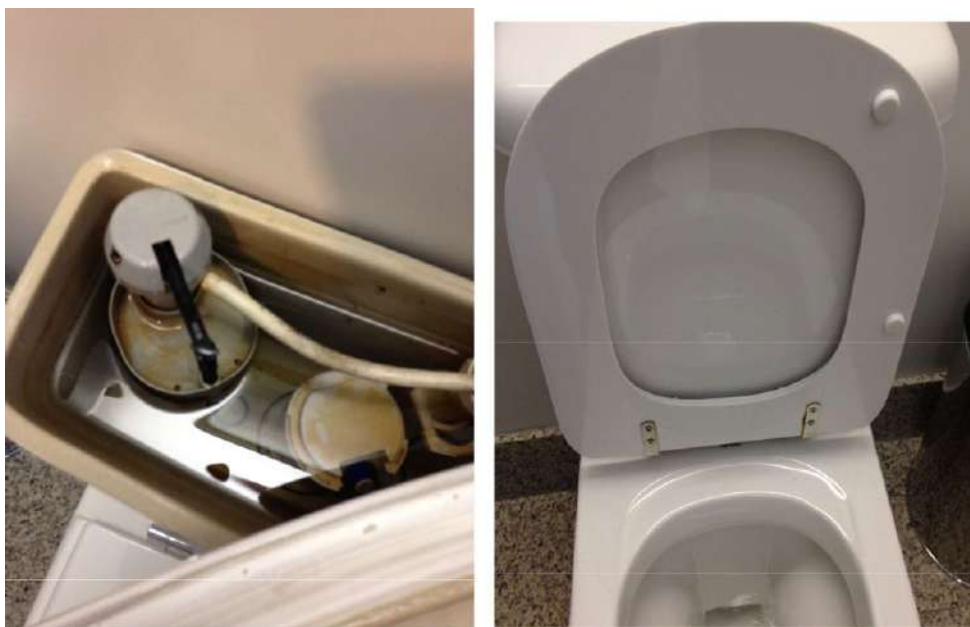
Item 4

- Será necessário a substituição do equipamento de descarga de um dos sanitários do WC Masculino, visto que está apresentando vazamento contínuo. Um dos assentos, também, apresenta falta das borrachas de apoio. Será agendada data específica para esses serviços.

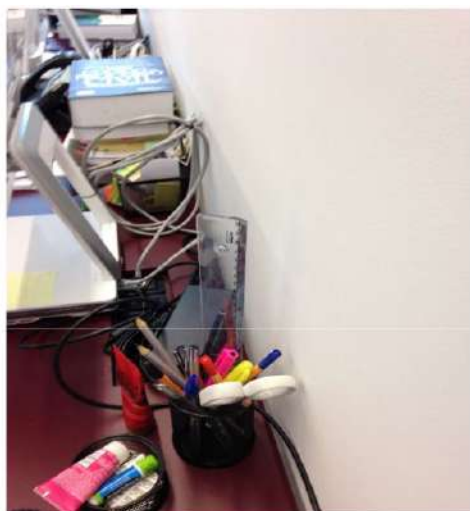
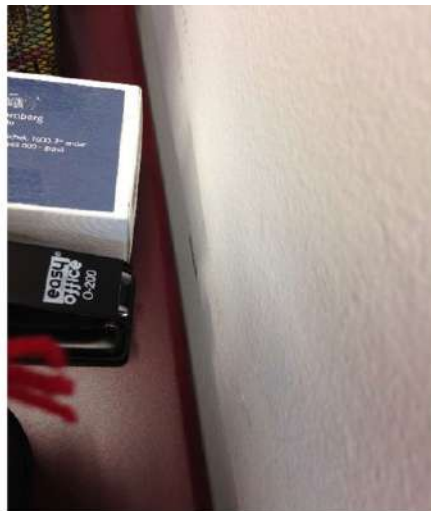
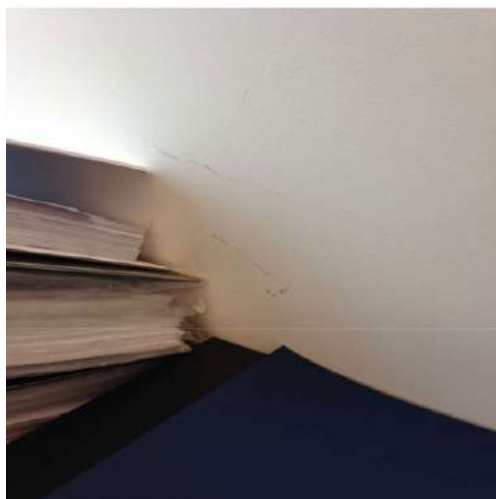
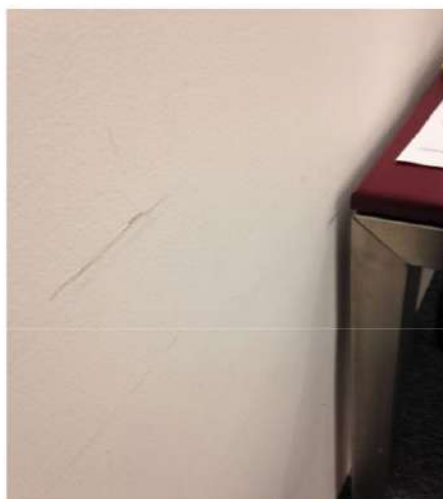
Item 5

- As paredes de várias salas apresentam riscos e manchas decorrentes de objetos e até mesmo mesas encostadas em suas laterais. Esses inconvenientes podem ser evitados mediante a aplicação de rodapé ou mesmo cordão ao longo do carpete instalado. Da forma como está instalado o carpete, não existe qualquer proteção contra objetos / mesas em relação às paredes. Para eliminar essas manchas / riscos, numa próxima visita será aplicada tinta branca sobre os mesmos.

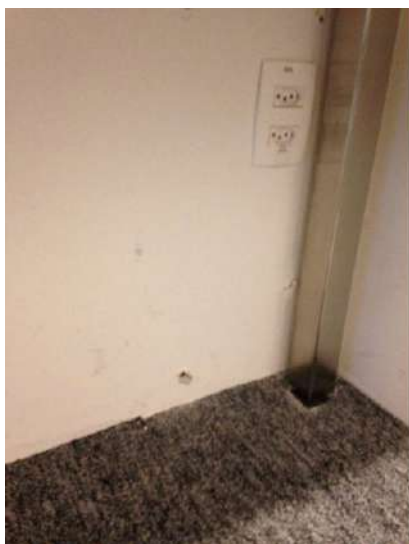
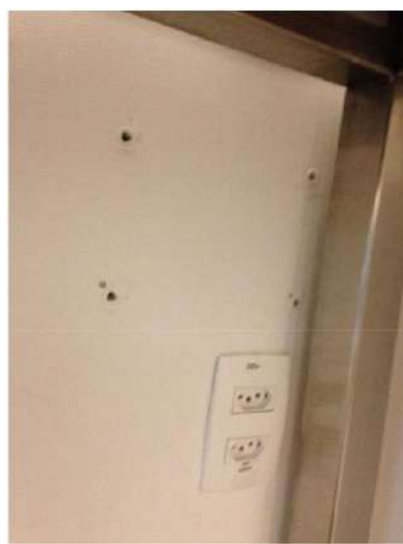
Uma das paredes da Sala 1 apresenta furos em sua estrutura (Dry-Wall), ao que tudo indica decorrente de algum objeto anteriormente instalado na mesma. Será necessário a recomposição com massa corrida e pintura, a qual poderá ser executada em data a ser agendada.

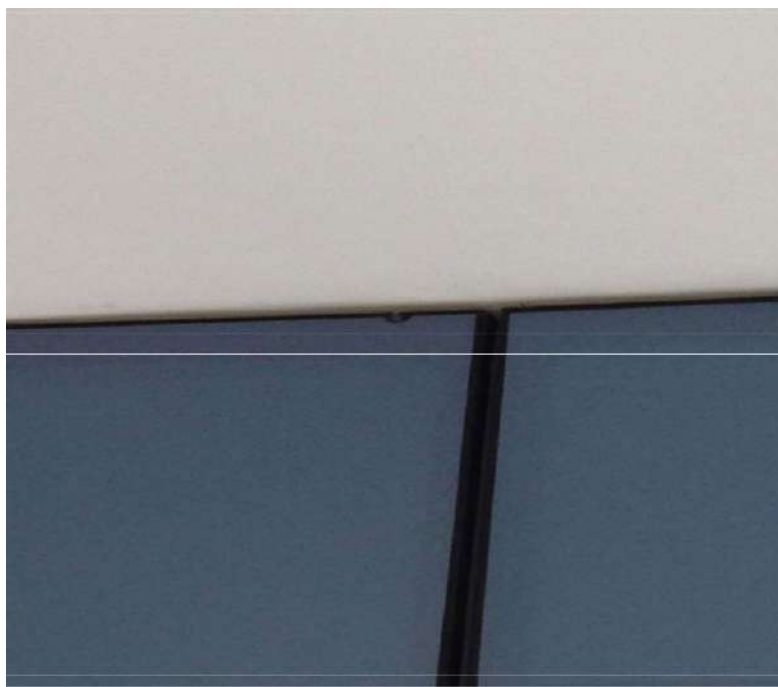
Item 6

Um dos vidros da Área de Lazer apresenta quebra na face superior, de pequena monta. Considerando que não apresenta problemas de vedação, a substituição ou reparo se justificaria apenas por estética. Importante verificar se trata-se de produto em garantia, pois provavelmente essa irregularidade ocorreu durante a instalação do mesmo.

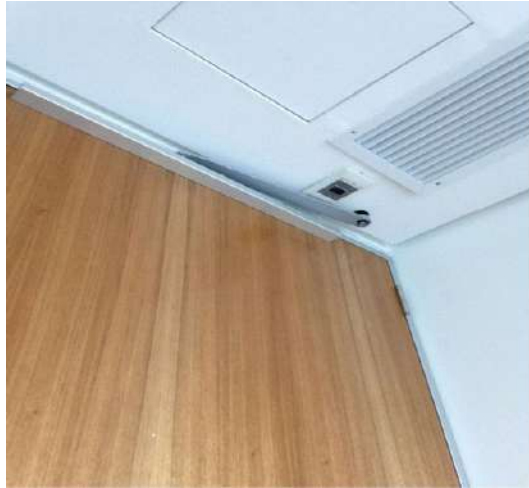
Item 8

- A mola da porta da Sala 5 está raspando no sensor de ar-condicionado localizado no teto, danificando o mesmo e prejudicando a operação regular da mola. Deve ser estudada a melhor solução para essa irregularidade, talvez com o deslocamento do sensor.

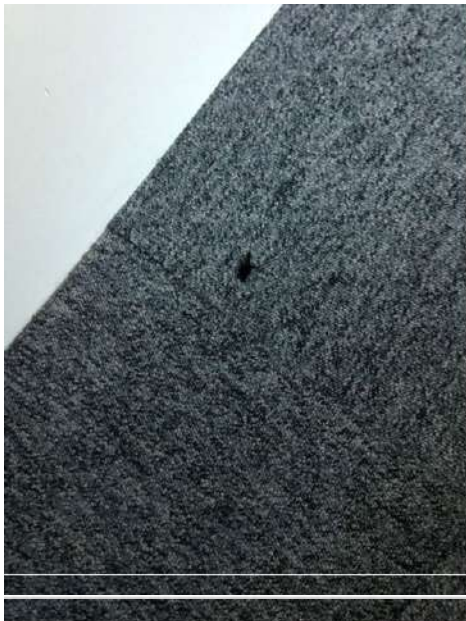
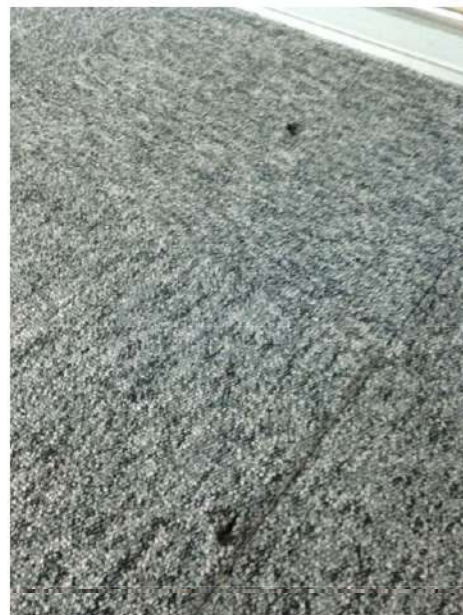
Item 11

- Foram identificadas várias placas com furos, na Sala 4 e na Sala de Reuniões 1.

Sugerimos contatar o fornecedor do carpete para a substituição das mesmas.

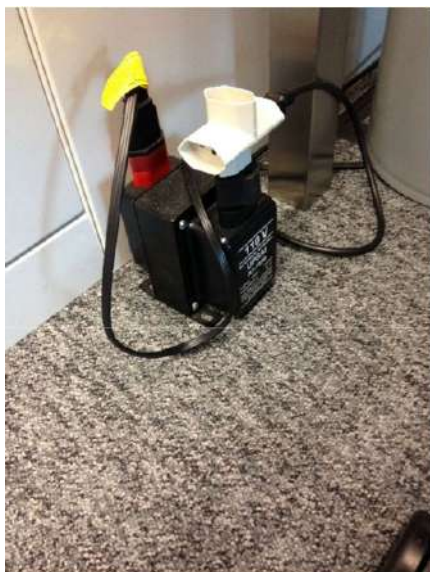
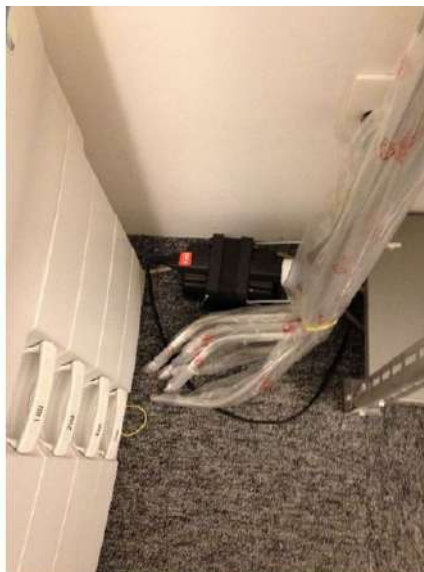
Item 12

- As 2 copiadoras existentes, uma instalada na sala 2 e a outra na sala Copiadora, operam em 110 V. Como a instalação do escritório está estruturada com energia de 220 V, houve a necessidade de inserção de transformadores de tensão (220 V para 110 V) para as duas máquinas. O inconveniente é que esses transformadores aquecem normalmente durante a operação e estão apoiados diretamente sobre o carpete. Com o tempo, as placas ficarão manchadas, demandando sua substituição (estamos assumindo que o carpete é anti-chamas ou ao menos retardador de sua propagação. Caso não seja essa a condição, a situação é muito mais grave). Sugerimos a colocação de um suporte de material adequado, de forma a não transferir calor para o piso de carpete nas duas situações.

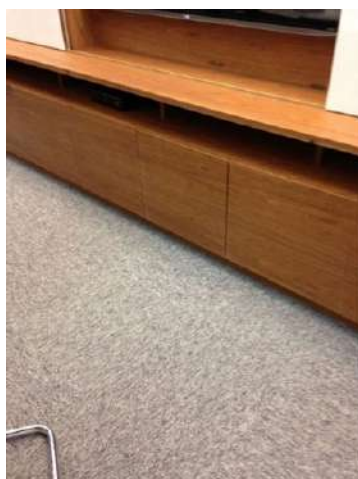
Item 13

- Uma das portas do móvel existente na Sala 2, sob o monitor de TV, apresentava irregularidades em sua fixação, devido ao alargamento dos furos que suportavam as dobradiças. Foi feito um reparo emergencial nas mesmas durante a vistoria, devendo ser acompanhada nas próximas vistorias.

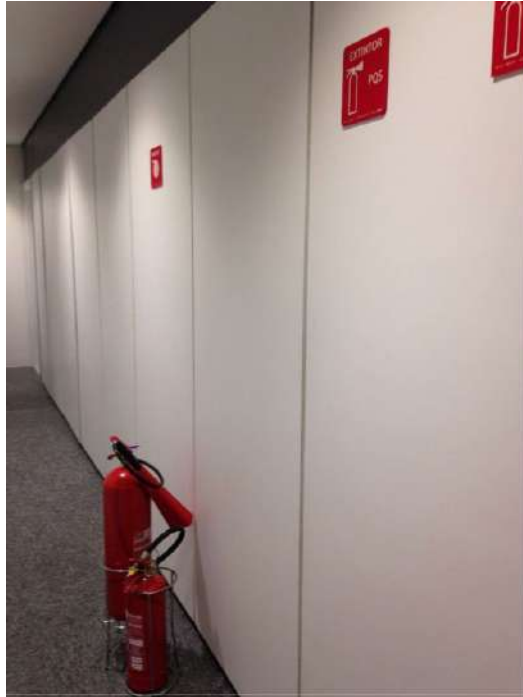
Item 14

- O extintor frente à Sala de Reuniões 1 está em lugar inadequado, pois está bloqueando o acesso ao Shaft dos hidrantes. Em uma situação de emergência, essa área deve estar livre de qualquer obstáculo.

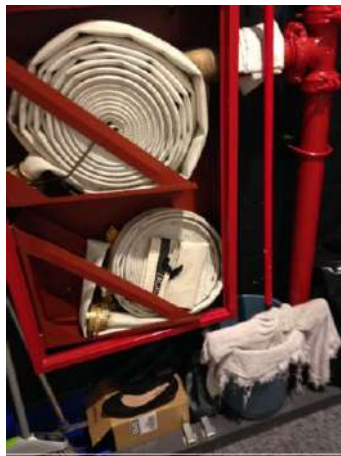
- Ainda com relação ao hidrante, existe uma série de irregularidades no *shaft* correspondente, com material de limpeza armazenado, obstruindo o acesso aos mesmos. Em uma emergência seguramente esses materiais causarão problemas para um rápido atendimento. Sugerimos que seja destinada área para armazenamento dos materiais de limpeza (por exemplo na sala de Ar-Condicionado), liberando os *shafts* de utilidades.

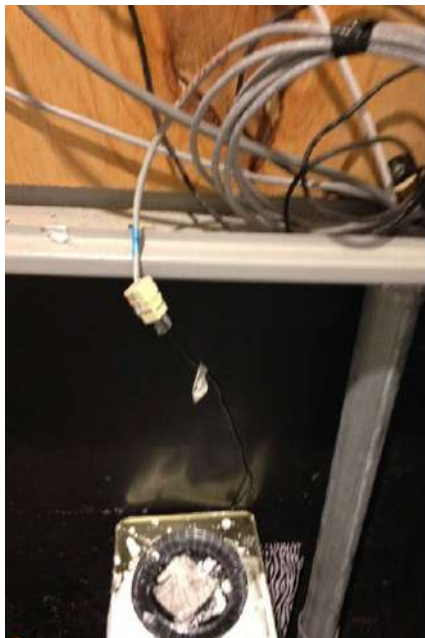
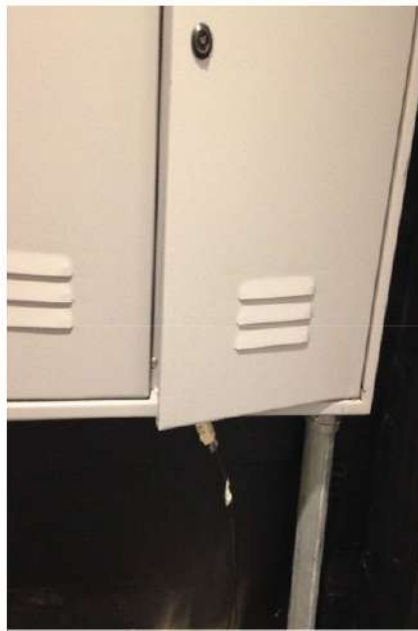
- As instalações de telefonia também apresentam irregularidades, com soluções totalmente inadequadas. Sugerimos verificar com o suporte de TI / Telecom a melhor forma de regularizar essas instalações, pois hoje estão totalmente vulneráveis.
